2024년 지역거점 플랫폼 시그니처 킥오프

# 강원권 그린모델링 지역거점 플랫폼 23년 대상지 시그니처 전담지원 추진계획

| 2024. 03. 26.

대표기관

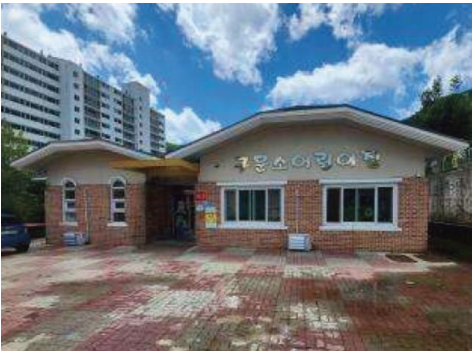
| 입면(동측) | 창호주변 누수 | 외벽 및 인방파손, 오염 |
|---|---|---|
| • 외벽 치장벽돌 및 드라이비트 마감 | • 누수 및 외벽파손으로 인한 단열성능 및 실내환경 저하 | |

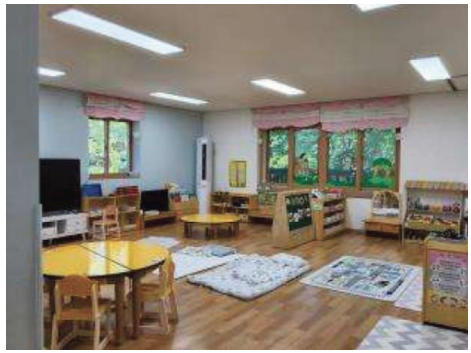
| 실내환경, LED조명 | 실내바닥 곰팡이 |
|---|---|
| • 실내 조명설비(LED) 양호하나 벽, 바닥 곰팡이 발생으로 공기환경 저하 | |

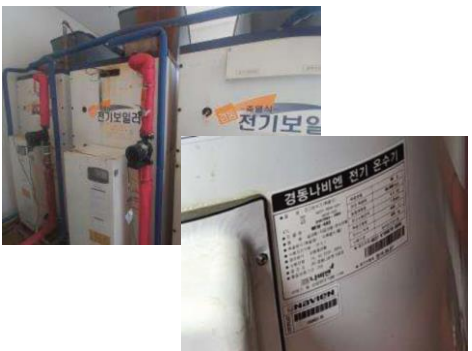
| 냉방기(EHP)+실내기 | 전기보일러(난방용),온수기 | 태양광설치 가능여부검토 |
|---|---|---|
| • 냉방기기 장기간 사용으로 효율저하 | • 난방, 급탕기기 고장 및 효율저하 | • 태양광을 위한 음영, 구조검토 필요 |

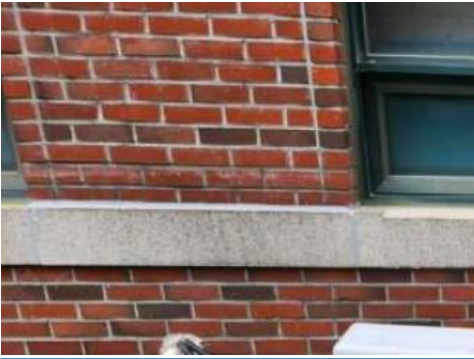
| 외벽 노후화 | 창호 노후화 및 연무현상 | 타일 파손 |
| • 외벽 치장벽돌 마감 노후화 | • 창호 손잡이 파손 및 노후화 | • 내부 타일 마감 파손 |

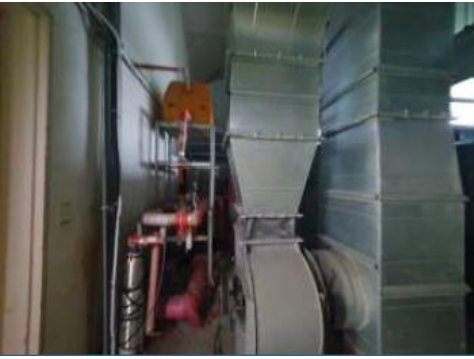
| AHU 노후화 | 급탕보일러 | 형광등 |
|---|---|---|
| • AHU 노후화에 따른 사용 중단 | • 급탕 - LNG가스보일러 | • LED & 형광등기구 혼용 사용중 |

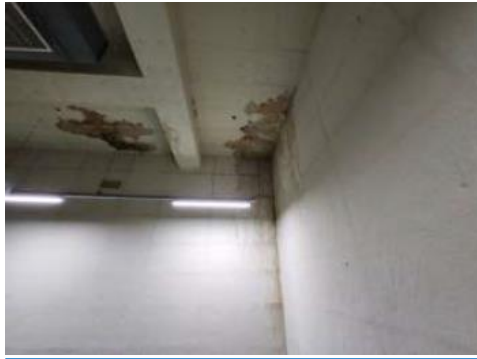
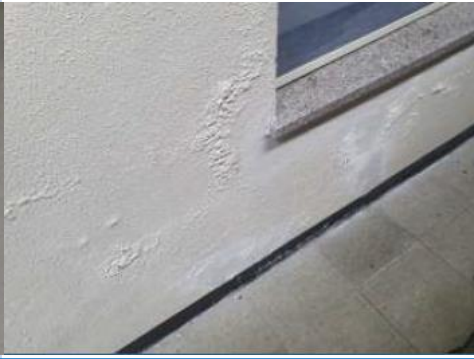
| 천정 누수 | 벽체 누수 |
|---|---|
| • 실내 천정 및 벽체에서 지속적인 누수 발생 | |
