2024년 지역거점 플랫폼 시그니처 킥오프

# 강원권 그린모델링 지역거점 플랫폼 23년 대상지 시그니처 전담지원 추진계획

| 2024. 03. 26.

대표기관

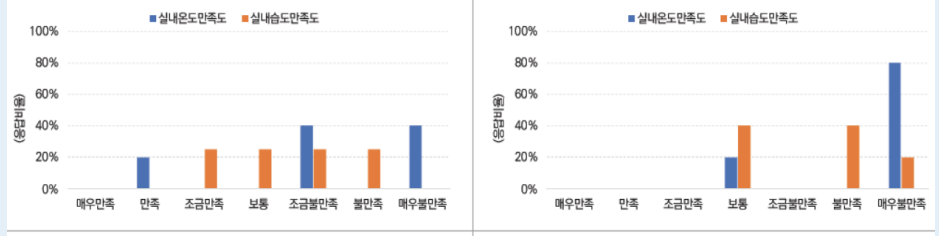
| • 사용자 요구사항 |

| • 사용자 요구사항 |
|---|
| <p>동절기 온열환경 만족도 낮음</p> <p>하절기 온열환경 만족도 낮음</p> |
| <ul style="list-style-type: none"> <li>- 동, 하절기 온, 습도 조절이 어려워 온열쾌적성 저하부분 개선필요</li> <li>- 누수 등으로 인한 곰팡이 발생으로 실내공기환경 저하부분 개선필요</li> <li>- 외부소음 유입으로 실내 소음도 증가 부분 개선 필요</li> <li>- 전체적인 건물 노후화로 전체적인 사용자 쾌적성 저하 → 개선필요</li> </ul> |

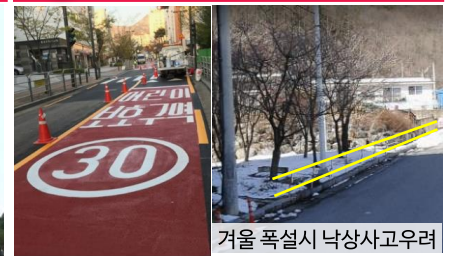
③ 전면도로 안전성개선

거울 폭설시 낙상사고우려

• 어린이보호구역, 경사로 손잡이

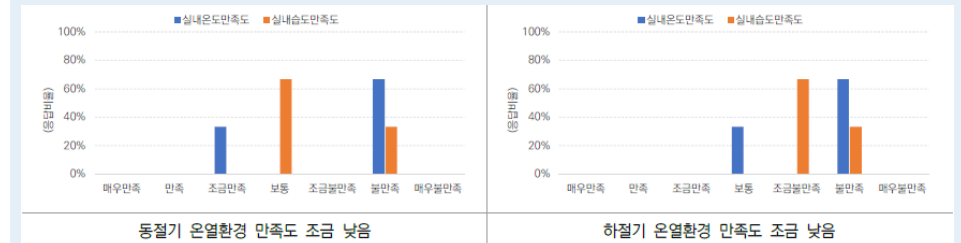
### • 사용자 요구사항

- 동·하절기 온·습도 조절이 어려워, 온열 쾌적성 개선필요
- 누수가 심하고 습하여, 도서 관리가 어려움. (해안가 특성 고려)
- 창호 노후화에 따른 단열/기밀/차음성능 개선 필요
- 내·외부 마감재 탈락 부위 보수 또는 교체 희망
