# 전라권 그린리모델링 지역거점 플랫폼 (23-24년) 시그니처 사업기획안

(대표기관) 전주대학교

(협력기관) 조선대학교 산학협력단

### ■ 대상지(1) - 점암면 분회 경로당

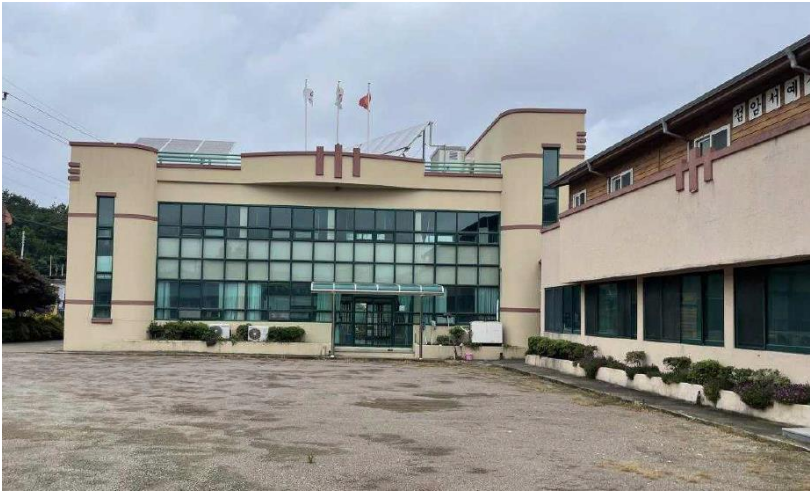
| 구분 | 내 용 | 건물전경 |
| 건물명 | 점암면 분회 경로당 | |
| 위 치 | 전라남도 고흥군 점암면 모름길 45 | |
| 준공년도 | 2006년 / 18년 경과 | |
| 규모/면적 | 지상2층<br>연면적 913.7㎡ / 건축면적 552.25㎡ | |
| 구조 | 철근콘크리트구조 | |
| 에너지원 | 일반전력 / 유류 / 태양광발전 | |

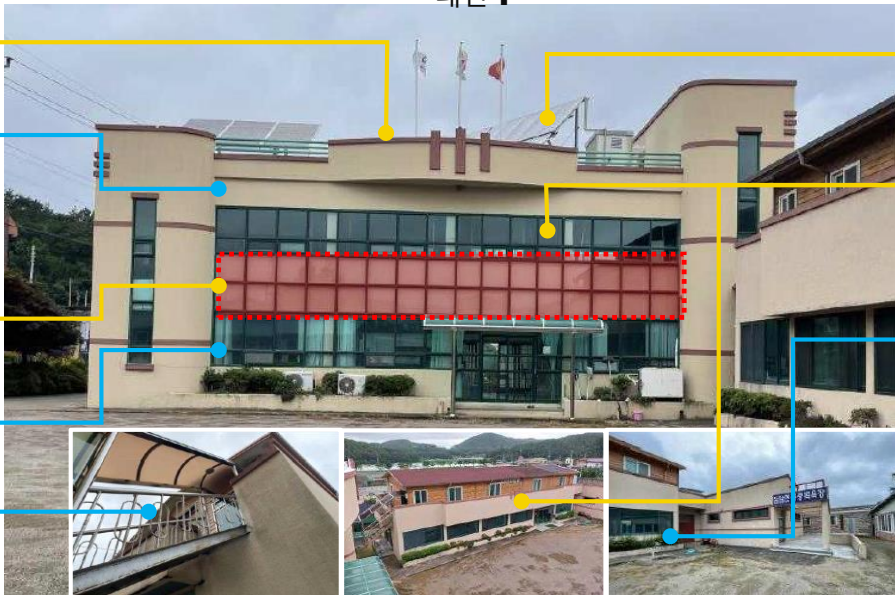
### ● 전라권 시그니처 개선방향 및 적용기술 전라권 플랫폼 시그니처 추가적용 대안 :

(지붕) 건물 전반 누수 심각  
→ 지붕 외단열·고성능방수

(외벽) 노후화, 단열성능저하  
→ 외단열보강 및 외장교체

(바닥) 단열기준 부적합  
→ 바닥단열보강

(창호) 창호역할 없는 창입면  
→ 고단열 외장재로 교체

(창호) 단열,기밀성능 저하, 누수  
→ 고효율 창 및 문 교체

(마감)바닥재, 천장재 탈락 및 변색, 누수로 인한 곰팡이  
→ 천장 및 바닥재 교체

(기타)임의변경 구조물:경로당·부속동 연결계단  
→ 철거 또는 양성화

(신재생)태양광3kW, 태양열 고장  
→ 태양광 추가신설, 태양열철거

(냉방)일부 EHP 노후화, 냉방부족, 부속건물 냉방설비 부재  
→ 일부 고효율 EHP 교체 및 신설

(난방/급탕)부속동 축열식 전기보일러, 온수기 노후화  
→ 부속동 축열식 전기보일러, 전기온수기 교체

(환기)별도환기설비 없음  
→ 폐열회수환기장치 설치

(위생)위생기구 노후화  
→ 절수형 위생기구 교체

(조명)일부LED외 형광등  
→고효율LED 100%교체, 조명밀도 최적화

(모니터링) 에너지관리 및 절약행동실천 필요  
→ 에너지모니터링 (주요 열원 원격검침 및 디스플레이)

(기타) 석면 자재 불확실  
→석면조사 실시

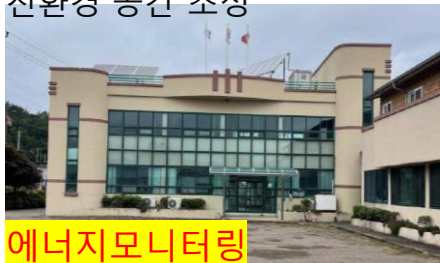
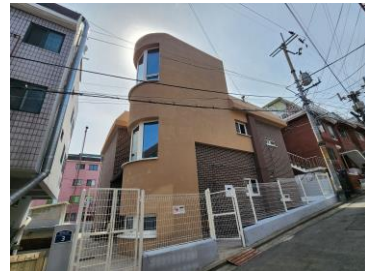
### ● ‘점암면 분회 경로당’ 시그니처 특화(예정)

- **입면디자인 및 외부공간 조경 또는 쉼터 조성**: 기존 드라이브에 다른 자재(국산목재, 벽돌, 스틸 등)를 복합하여 입면디자인을 함으로써 경로당의 이미지를 보다 고급스럽고 따뜻한 분위기로 개선, 외부공간을 활용하여 친환경 공간 조성

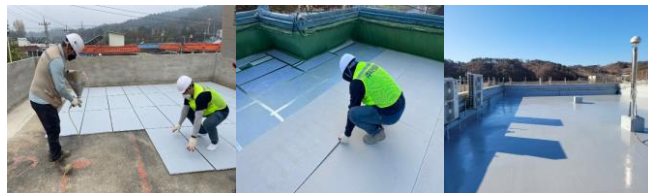
- **벽체, 지붕, 바닥 단열보강 / 외단열·고성능방수/ 열교방지설계** 비교하는 디스플레이 제안

벽체 외단열 + 지붕 외단열·고성능방수 + 바닥단열 보강으로  
건물전체

단열시공, 열교방지 디테일 적용으로 열교 및 결로방지, 단열성능  
극대화, 기밀성 확보

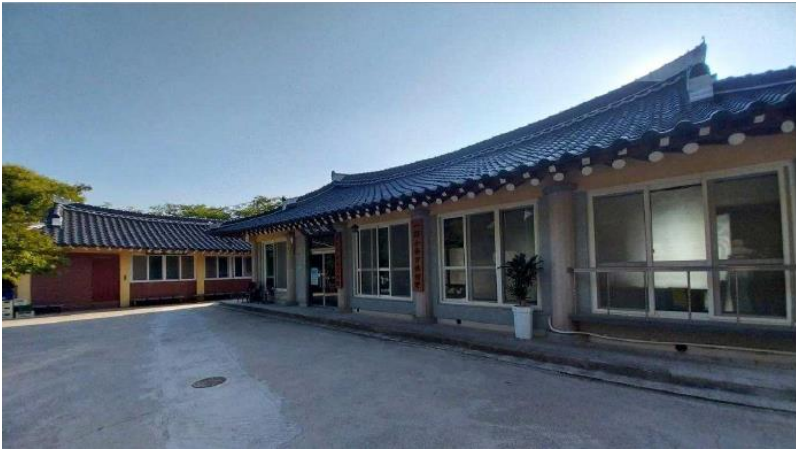
| 구분 | 내 용 | 건물 전경 |
| 건물명 | 금오거점경로당 | |
| 위 치 | 전라남도 고흥군 두원면 두원로 907 | |
| 준공년도 | 1989년 / 34년 경과 | |
| 규모/면적 | 지상1층<br>연면적/건축면적 219.67㎡ | |
| 구조 | 시멘트벽돌 | |
| 에너지원 | 일반전력 / 유류 / 태양광발전 | |

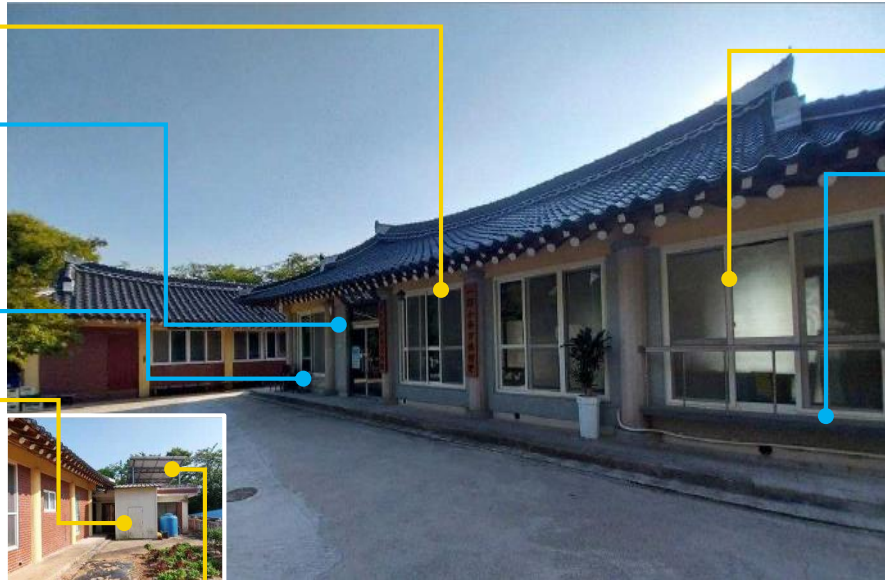
(조명) 일부 LED 외 형광등

→ 고효율 LED 100% 교체

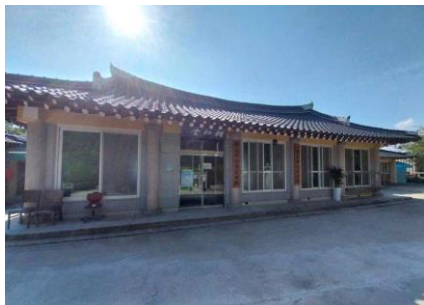
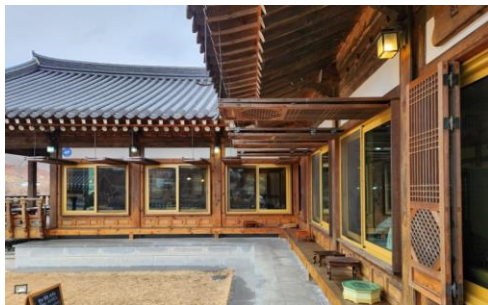
### ● ‘금오거점경로당’ 시그니처 특화(예정)

- **입면디자인과 휴식공간** : 기존 외장(지붕 기와포함)상태가 양호하므로 한옥의 느낌을 살릴 수 있도록 (정면부)격자창호 도입, 일부 공간에 쪽마루를 도입하여 휴식공간 제공

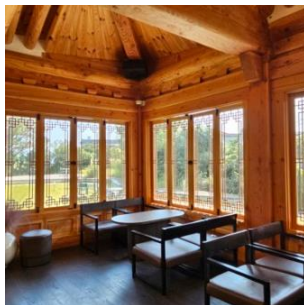
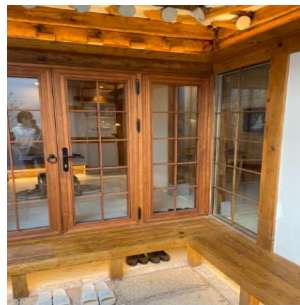
- **벽체, 지붕, 바닥 단열보강** : 플랫폼 전담지원팀 현장조사 후 내/외부 노후정도, 건물구조 등을 고려하여 공법결정필요, 벽체+지붕+바닥 건물 전체 단열시공, 열교방지설계도입
- **에너지자립률 향상** : 건축 단열성능향상+설비 고효율화+신재생에너지 추가도입으로 제로에너지5등급 수준 목표설정
